VISITA TÉCNICA POR REMOCIÓN EN MASA DE TIPO FLUJO DENTRO DEL PARQUE YERBA LOCA, COMUNA DE LO BARNECHEA, REGIÓN METROPOLITANA

INFORME TÉCNICO

SUBDIRECCIÓN NACIONAL DE GEOLOGÍA

ENERO 2023

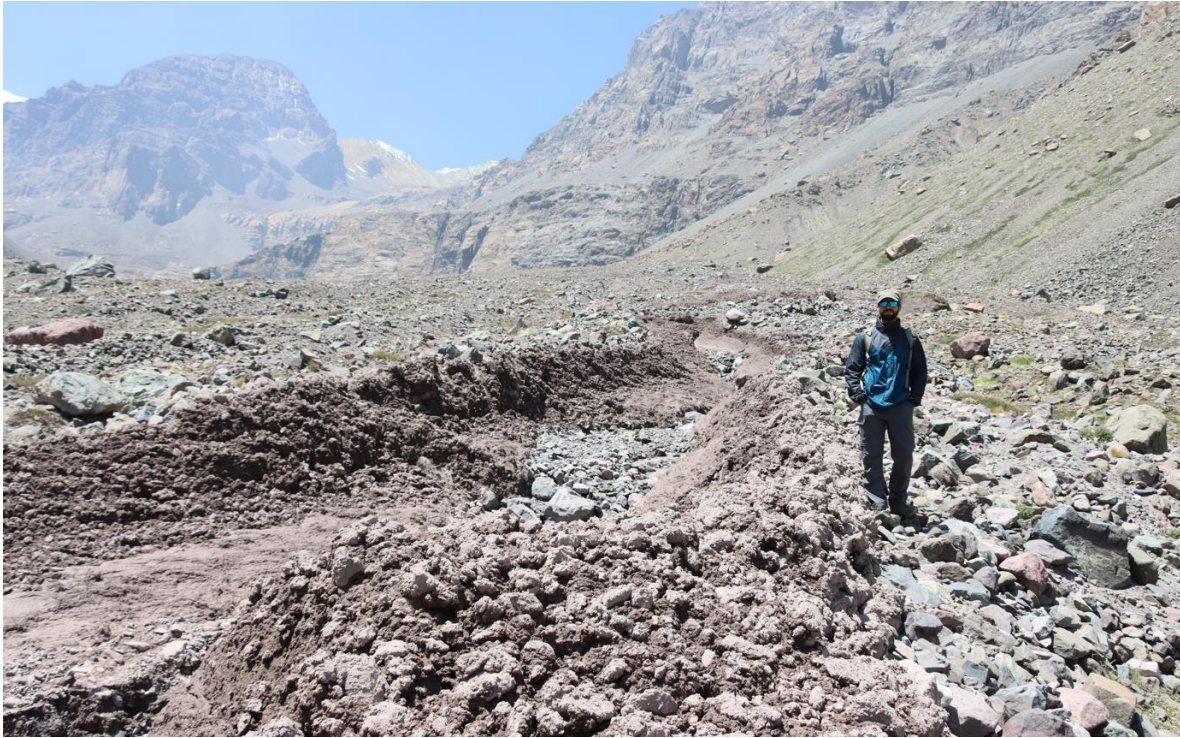
Portada: Fotografía del depósito de flujo de detritos tomada por Monica Marin el 19/01/2023.

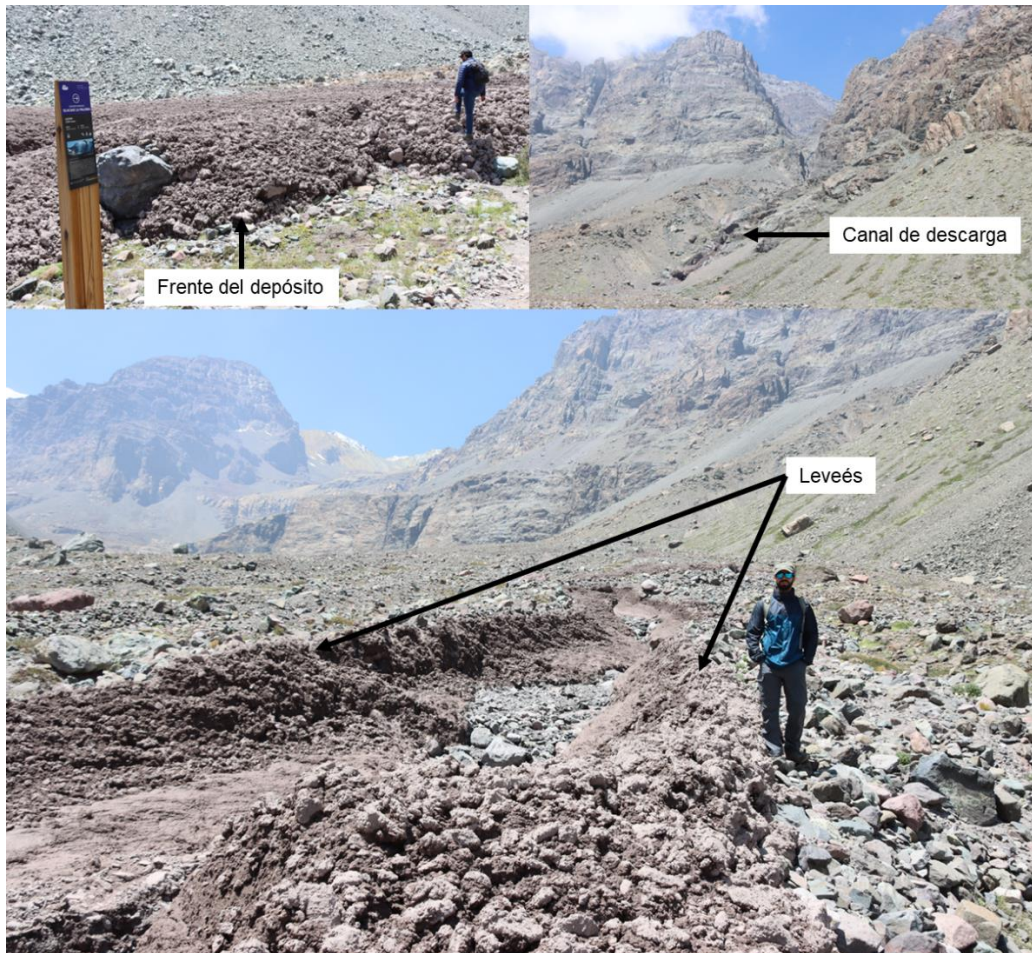
El flujo observado en terreno (el de las 18:00 h) se movilizó a lo largo de uno de los canales del abanico aluvial presentes en la zona de descarga de la quebrada, interceptando el sendero al glaciar La Paloma en las coordenadas aproximadas 380.777 E y 6.321.091 N. La gran acumulación de material en los laterales del cauce da cuenta de la alta densidad del flujo (Fig. 3). La altura aproximada del depósito del aluvión es de 1 m, con un ancho promedio de 20 m, el cual está constituido principalmente por clastos de 0,2 y 0,3 m de diámetro. El depósito es principalmente clasto-soportado y con una matriz arcillosa marrón-rojiza (Fig. 3). Este color rojizo, se asocia a las rocas volcánico-sedimentarias de la formación Farellones y zonas de alteración hidrotermal. Las evidencias de terreno del aluvión, respecto a su depósito, impacto y morfologías asociadas (frente y *leveés*) permiten interpretar que se trata de un flujo de detritos (Fig. 3).

Fig. 3. Zona de descarga de la quebrada en estudio observada en terreno. Arriba-izquierda: frente del depósito detrítico. Arriba-derecha: canal de descarga de la quebrada activada. Abajo: formación de *leveés* (montículos laterales) producto del paso del flujo.

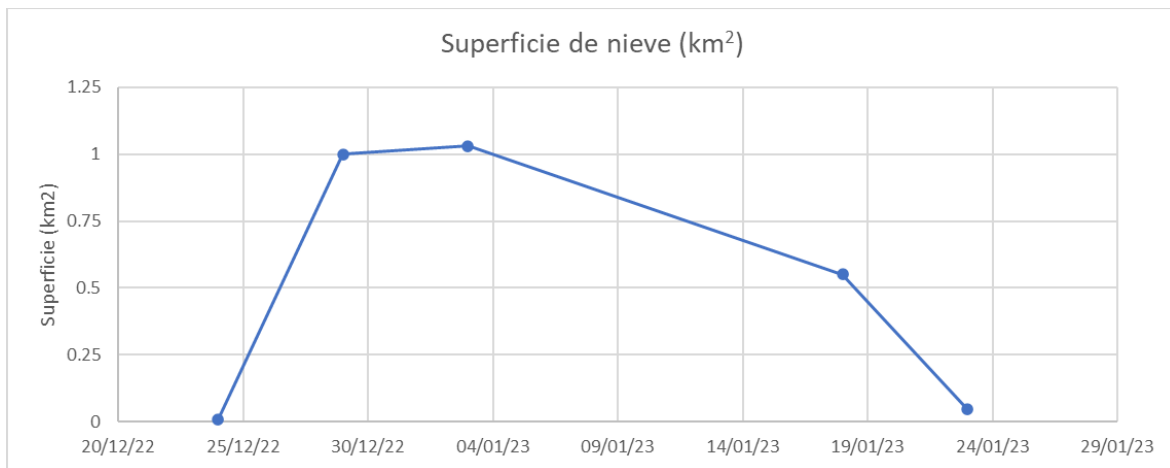
Para detallar el análisis anterior, se determinó la superficie cubierta de nieve entre el 24/12/2022 y el 23/01/2023, a partir del producto NDSI (*Normalized Difference Snow Index*) disponible en la plataforma EO Browser en base a las imágenes Sentinel 2, cuya gráfica se muestra en la Fig. 7. Esta figura es consistente con las imágenes Skysat, ya que muestra un alza en la cobertura de nieve hasta alcanzar una superficie de 1,03 km² (40% del área de la cuenca en estudio) el 3 de enero. Posteriormente se produjo un derretimiento paulatino hasta el 18, que luego, aumenta su tasa y se tiene una superficie de 0,01 km² para el 24 del mismo mes (Fig. 7).

Fig. 7. Evolución temporal de la cobertura de nieve en la quebrada activada.
