REPORTE TÉCNICO DE REMOCIÓN EN MASA METROPOLITANA 01/2026

Descripción de la remoción en masa de tipo flujo observada el 18 de enero de 2026	
IDENTIFICACIÓN: flujo de detritos en quebrada Las Rocas, sendero al glaciar La Paloma	Leyenda ▲ Campamento ● Cerro El Plomo ■ Deslizamiento Yerba Loca ■ Flujo de detritos ■ Glaciar La Paloma ▲ Parque Río Olivares ▲ Ruta de sobrevuelo
TIPO PRINCIPAL: flujo de detritos

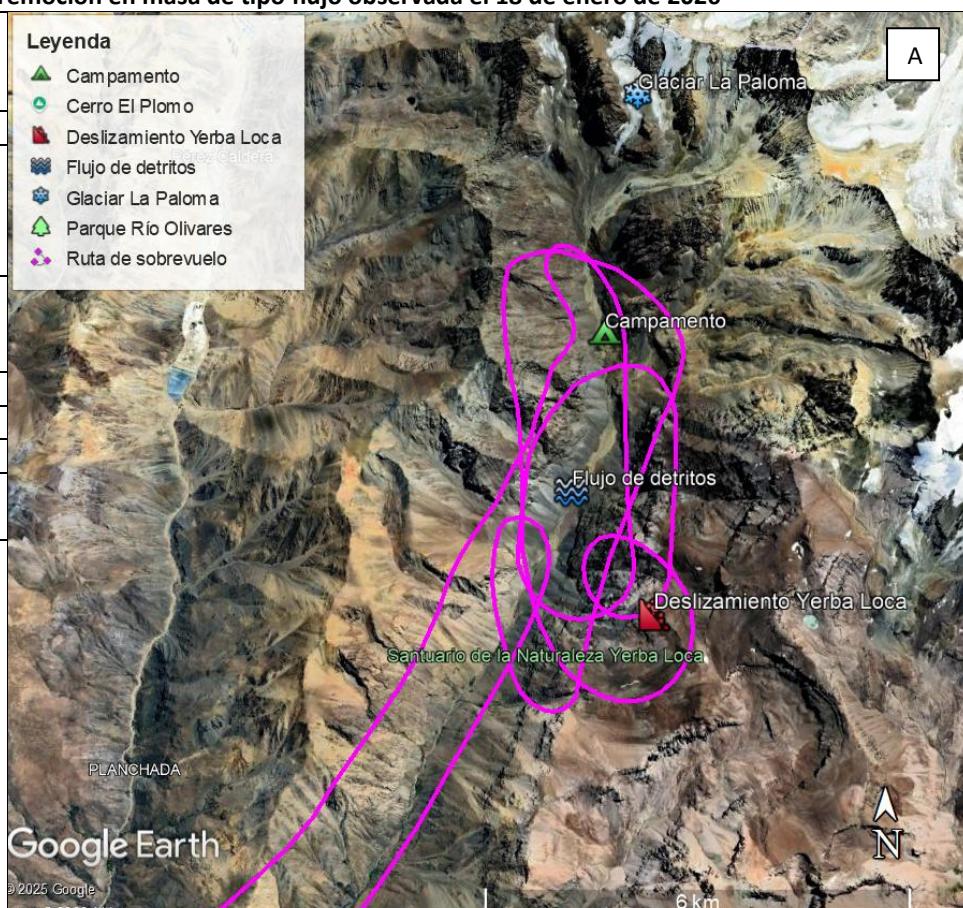
Observaciones	
<ul style="list-style-type: none"> ▪ El domingo 18 de enero se realizó un sobrevuelo en la subcuenca del estero Yerba Loca, específicamente en el sector de la quebrada Las Rocas (Figura A). En esta zona se observaron marcas de flujo con alto contenido de material detrítico de tonalidad marrón rojiza, las cuales coinciden con la información proporcionada por Senapred Metropolitana el sábado 17 de enero. De acuerdo con dicha fuente, el evento fue identificado ese mismo día, provocando el corte del sendero hacia el glaciar La Paloma (Figura B). ▪ Las características geomorfológicas observadas indican que el evento corresponde a la misma vía aluvial que se activó la tarde del 19 de enero de 2023, descrita por Marín <i>et al.</i> (2023) (Figuras C, D y E). ▪ Debido a la escasa luminosidad al momento del sobrevuelo, no fue posible delimitar con precisión el área afectada; sin embargo, comparando con el evento de 2023 se infiere un volumen similar, estimado entre 100 y 1.000 m³. ▪ En la parte alta de la quebrada Las Rocas se constató una cobertura nival escasa o ausente (Figura F), lo que sugiere un derretimiento acelerado producto de las altas temperaturas registradas en los últimos días. En este sentido, los datos de la estación La Parva de la Dirección General de Aguas (DGA) muestran un incremento térmico promedio de aproximadamente 2,5 °C por día entre el 15 y el 17 de enero de 2026, sin registro de precipitaciones en el mismo período. ▪ Asimismo, se observaron carpas instaladas aguas arriba del depósito del evento (Figura G), las cuales habrían quedado sin conectividad debido al corte del sendero. En este sector se identificaron depósitos coluviales con evidencias de flujos recientes.

2. En consecuencia, se mantienen las recomendaciones planteadas por Marín *et al.* (2023) a mediano y largo plazo. En el corto plazo, se recomienda evacuar a las personas ubicadas aguas arriba de la zona afectada y restringir el acceso al sector hasta que, al menos, el gradiente térmico presente valores negativos o cercanos a 0 °C.

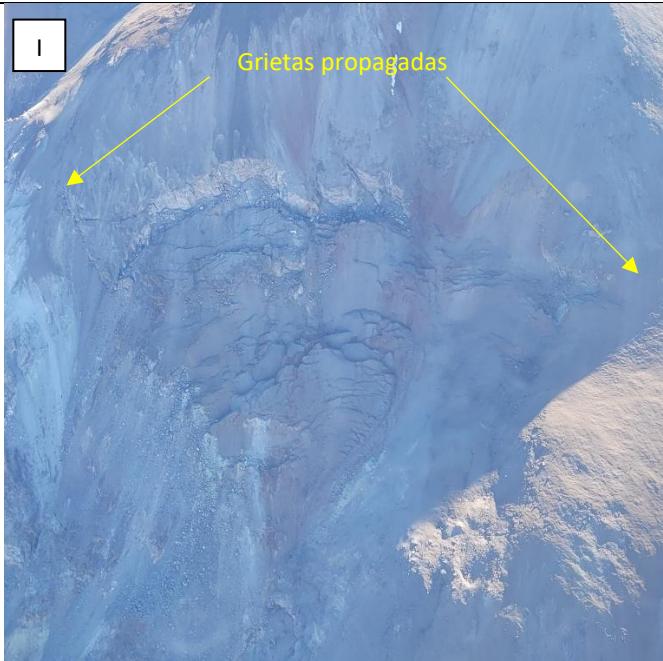
- Tal como se señala en Marín *et al.* (2023), el sitio del evento presenta una muy alta susceptibilidad a la generación de flujos (Marin *et al.*, 2022), en concordancia con los modelos de alcance estimados para este tipo de procesos (Figura H).
- Finalmente, se identificaron grietas en la zona del deslizamiento descrito por Espinoza (2019), las cuales muestran una propagación activa por ambos flancos de la masa inestable (Figura I).

3. Finalmente, se sugiere a la Ilustre Municipalidad de Lo Barnechea y Senapred coordinar a los organismos técnicos competentes para actualizar la evaluación del estado de la remoción en masa tipo deslizamiento identificada por Espinoza (2019).
